KOLONIE IM WANDEL

Weil Komfort- und Raumannsprüche sich ändern, haben Wohnbauten einen hohen Bedarf an kontinuierlicher baulicher Anpassung. Am Beispiel der Wohnkolonie «Industrie 1» der Baugenossenschaft des eidgenössischen Personals (BEP), deren Wohnungsangebot nach bald 100-jährigem Bestehen von Pfister Schiess Tropeano & Partner Architekten erneuert wurde, lassen sich einige grundsätzliche Gedanken zum Spannungsfeld Denkmalpflege versus zeitgemässe Nutzungsanforderungen formulieren.

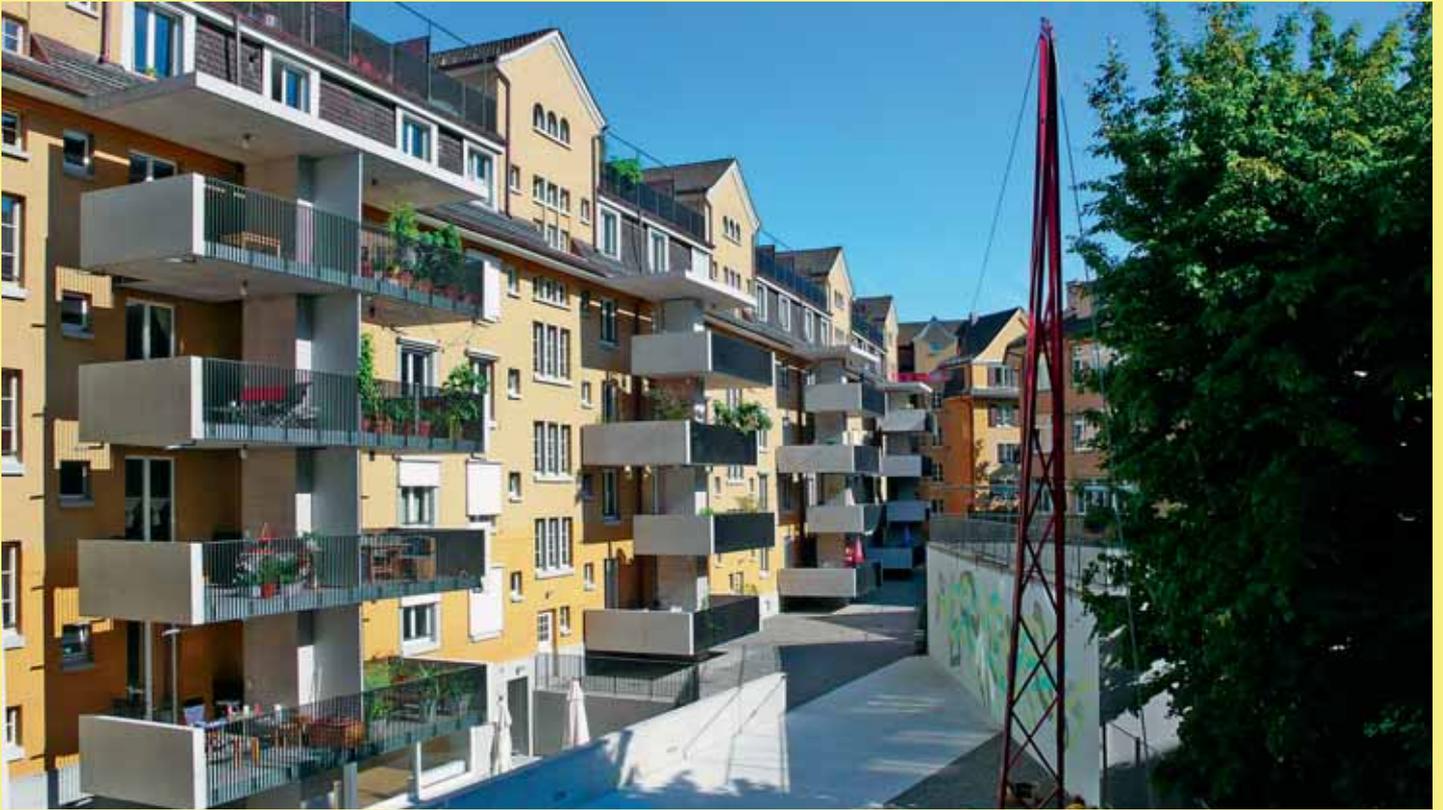
01 Wohnkolonie «Industrie 1», Hofansicht nach dem Umbau (Bild: Pfister Schiess Tropeano Architekten AG / Selami Sahin)
02+03 Hof- und Strassenansicht 1935. Die Wohnkolonie «Industrie 1» wurde 1913–1945 im Auftrag der BEP von den Architekten Eduard Hess und Peter Giomini erbaut, heute ist sie im kommunalen Inventar für schützenswerte Bauten aufgeführt (Bilder: «25 Jahre Baugenossenschaft des eidgenössischen Personals Zürich 1910–1935», interne Publikation)

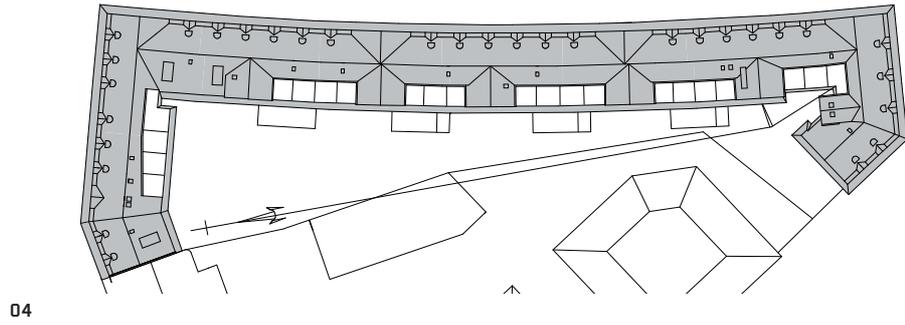
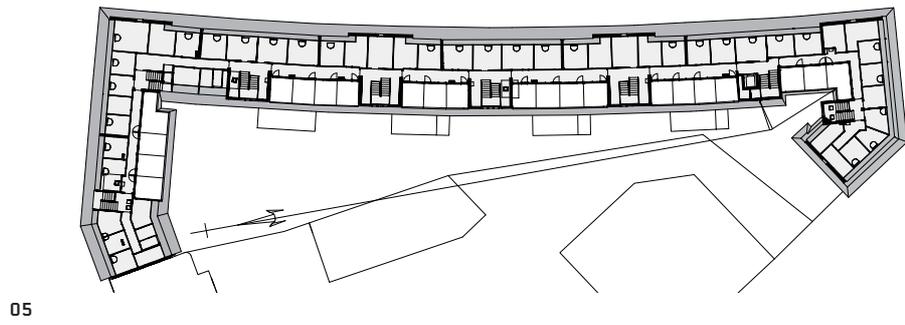
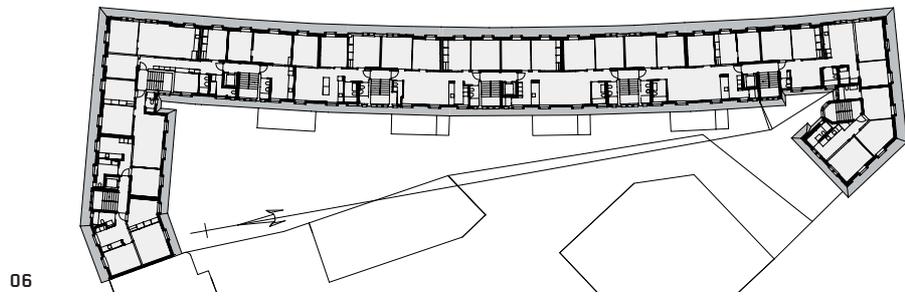
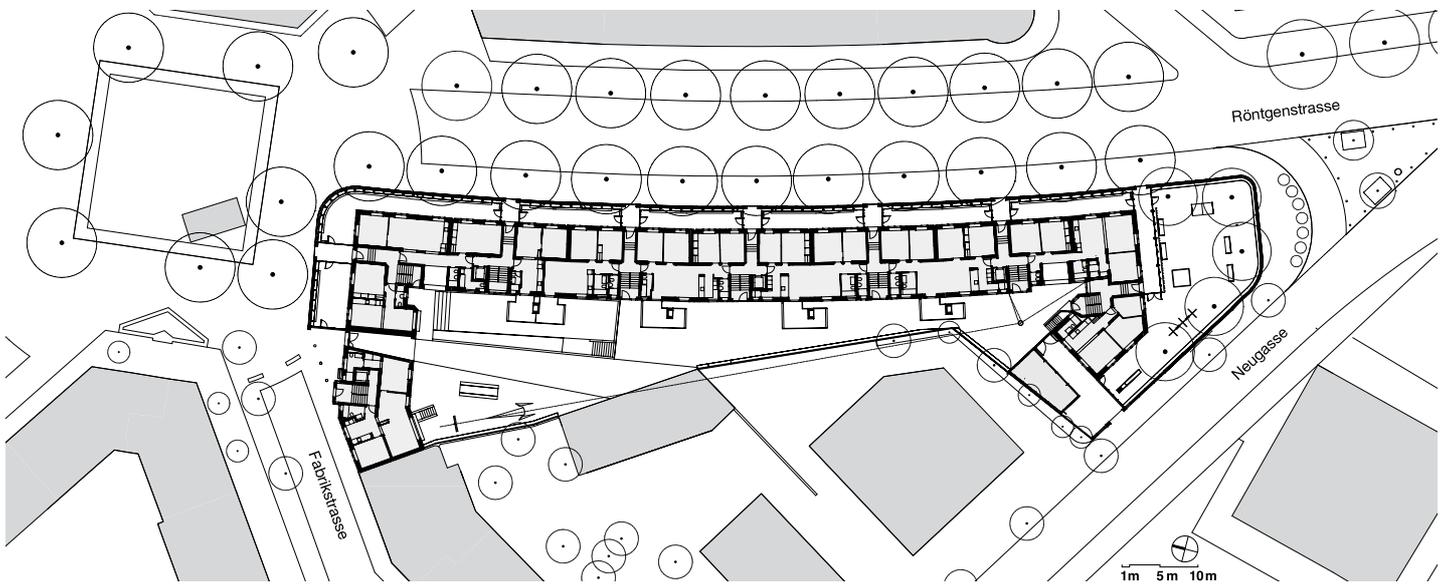
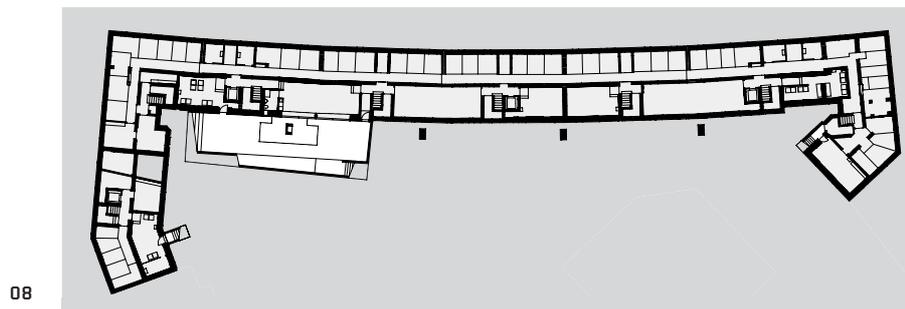
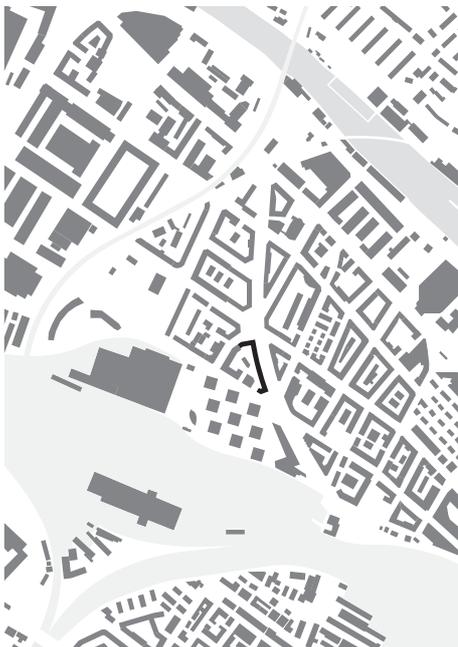
04–08 Dachansicht, Grundrisse Dachgeschoss,
4. Obergeschoss, Erdgeschoss und Unterges-
schoss, Mst. 1:1000
09 Situation

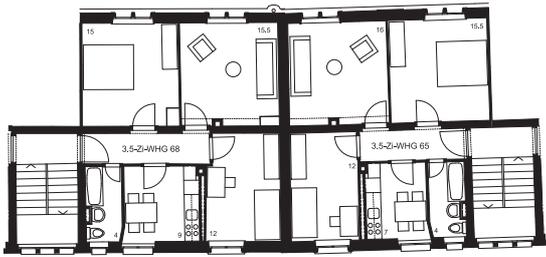
10

10+11 Wohnungsgrundrisse Mst. 1:33 vorher – nachher: Nach der Zusammenlegung von zwei kleinen Wohnungen zu einer grossen blieb die Lage von Küche und Bad weitgehend unverändert, der Wohnbereich befindet sich neu auf der Hofseite

Die Architekten organisierten die Grundrisse neu. Die Wohnflächen erfuhren eine substantielle Vergrösserung, indem die nicht tragenden Brandmauern teilweise entfernt und zwei Kleinwohnungen aus jeweils benachbarten Häusern zu einer grossen vereint wurden. Viele der neuen Wohnungen erschliessen sich nun von zwei Treppenhäusern. In einer geschickten Neuinterpretation zonierten die Architekten die Wohnungen in einen öffentlichen Wohn- und einen intimeren Zimmerbereich. Ersterer findet sich hofseitig: Durch die Entfernung der Korridorwand und der Brandmauer präsentiert er sich als grosszügig kombinierter Wohn- und Essraum mit integrierter Küche. In der ursprünglichen Zellenstruktur zur verkehrsberuhigten Röntgenstrasse befinden sich nun sämtliche Schlafräume.

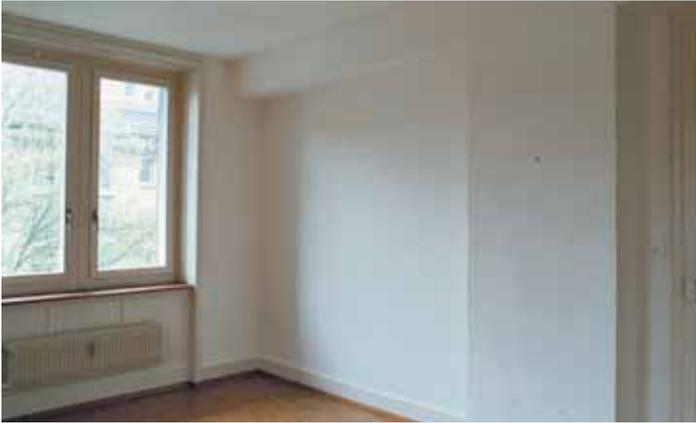
12

12+13 Innenansichten vorher – nachher: Die Brandmauer zwischen den Wohnungen wurde partiell abgebrochen, die Fenster entsprechend dem Urzustand wieder mit Sprossen versehen (Bild: Pfister Schiess Tropeano Architekten AG)
