## Ein Beispiel gegen die gedankenlose «Vollersatzmentalität»

Bericht der Baubegleitung der Kantonalen Denkmalpflege Zürich  
zum Schutzobjekt Alte Landstrasse 117/119 in Uetikon am See

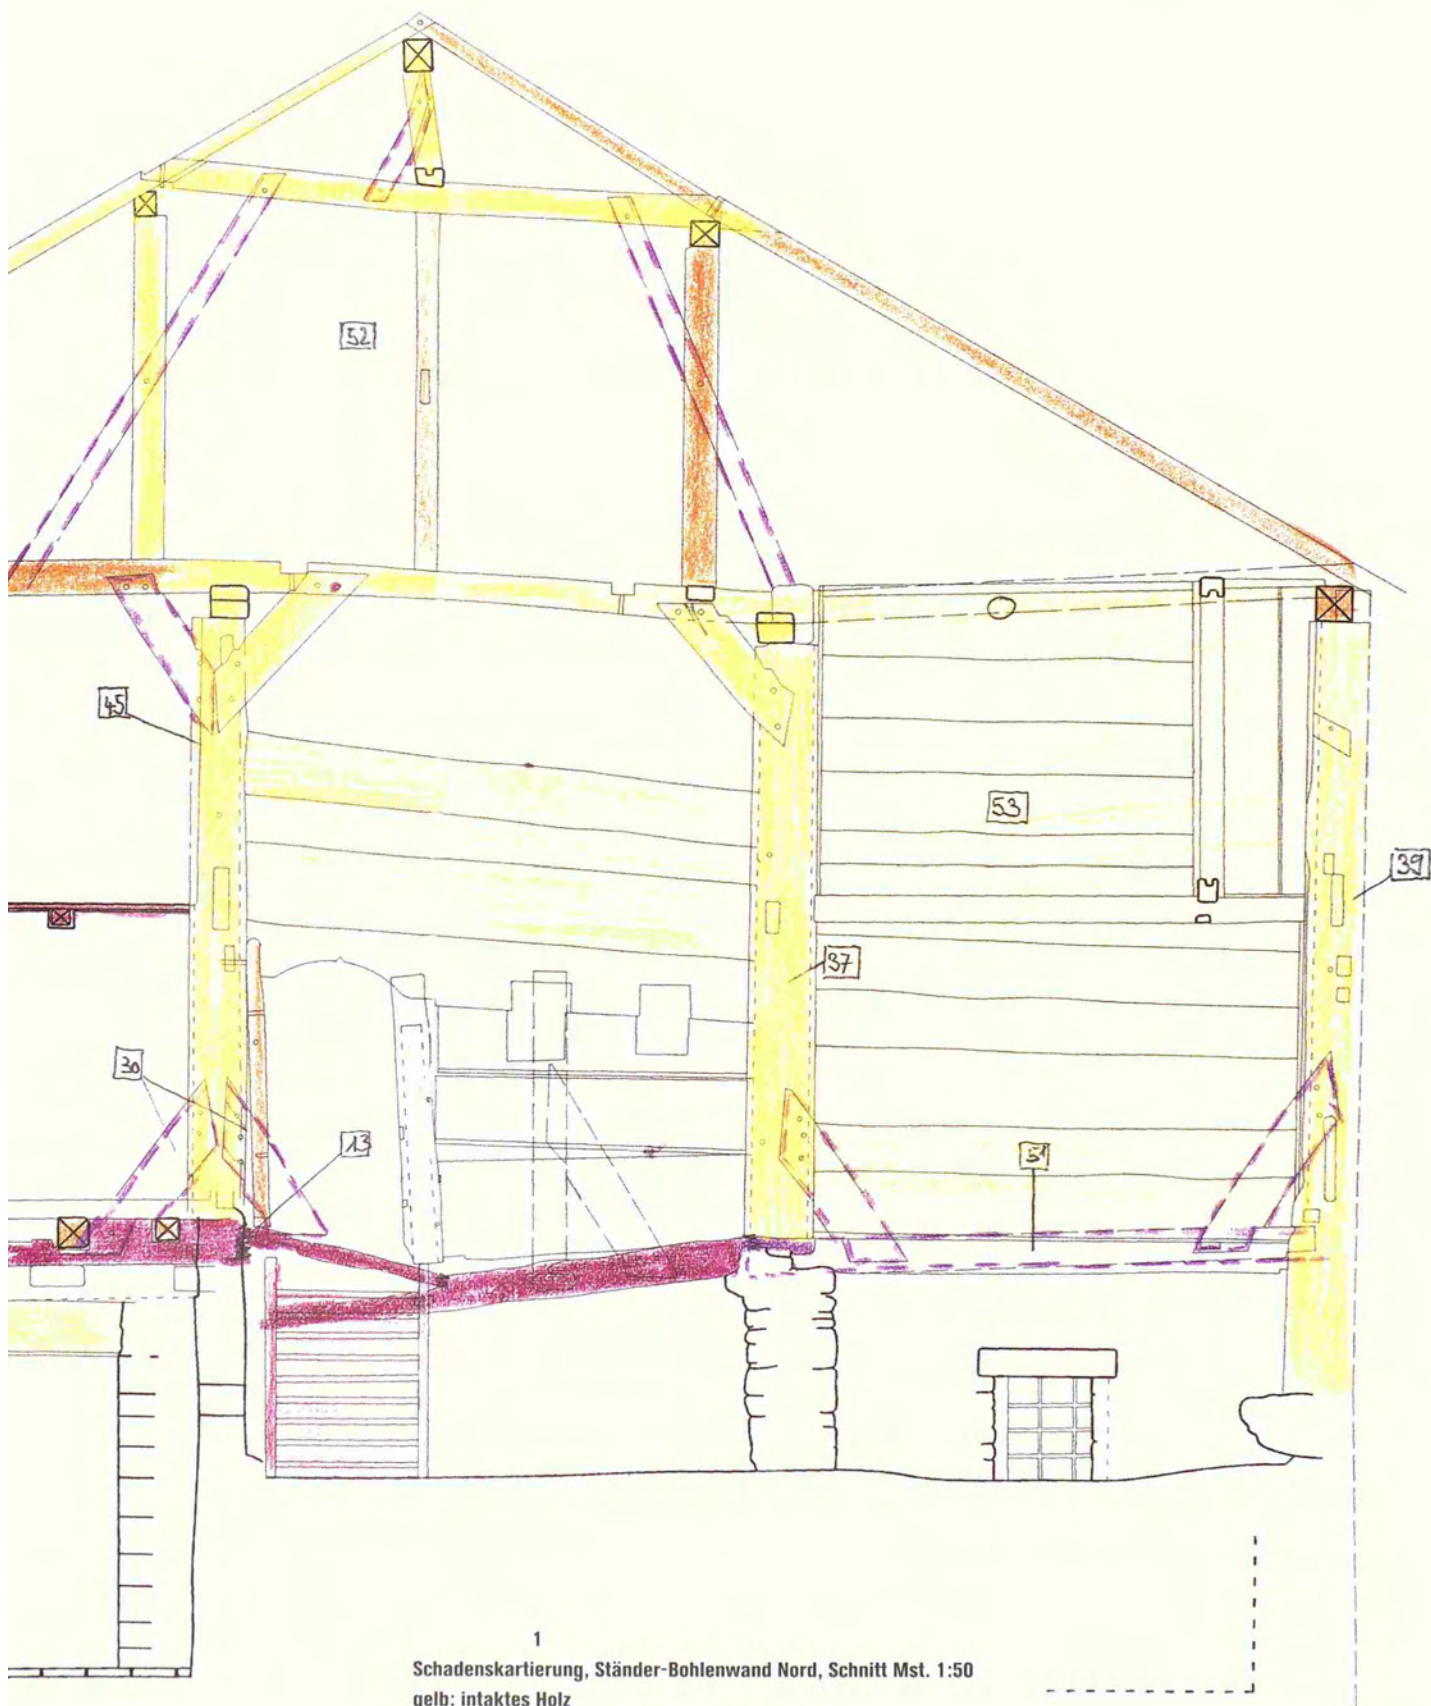
1

Schadenskartierung, Ständer-Bohlenwand Nord, Schnitt Mst. 1:50

gelb: intaktes Holz

orange: bis  $\frac{1}{6}$  des Querschnitts beeinträchtigt

rot: bis  $\frac{1}{3}$  des Querschnitts beeinträchtigt

weinrot: bis  $\frac{1}{2}$  des Querschnitts beeinträchtigt

lila: über  $\frac{1}{2}$  des Querschnitts beeinträchtigt

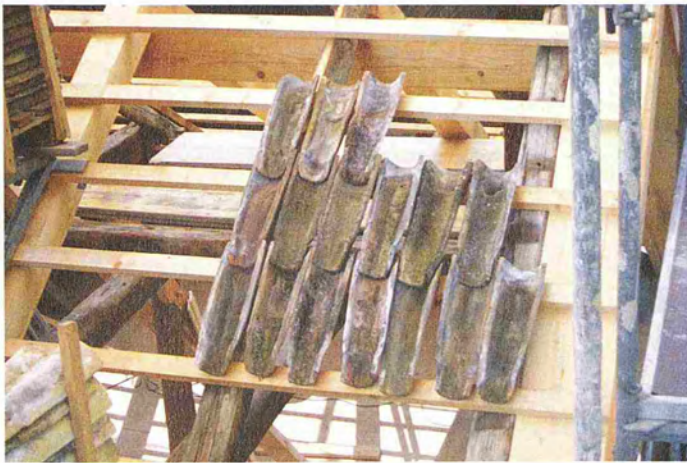
2

Baufnahmen: Dachabdeckung mit historischen Ziegeln

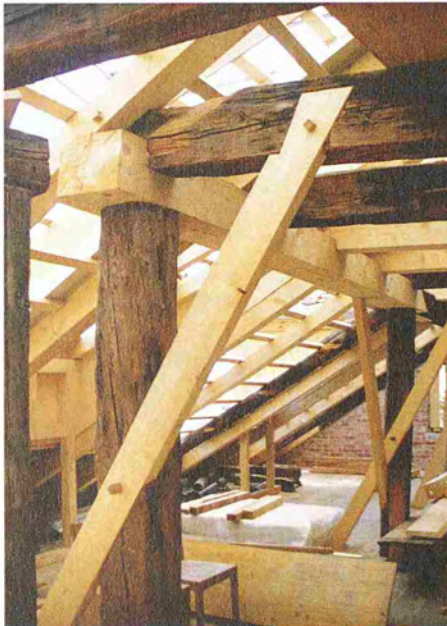
3

Der Dachstuhl aus alten intakten und neuen Holz-  
teilen

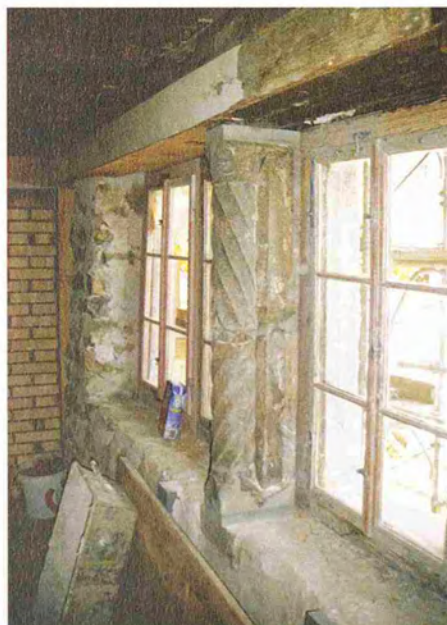
4

Erhaltene Säule vor Fensterfront

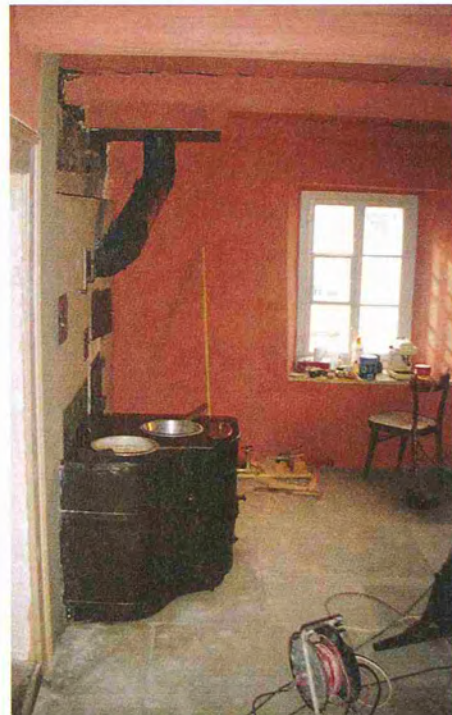
6

Der alte Herd wurde beibehalten ...

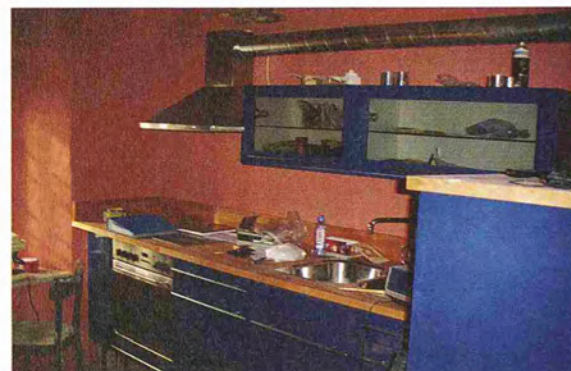
7

und ergänzt durch eine moderne Küche

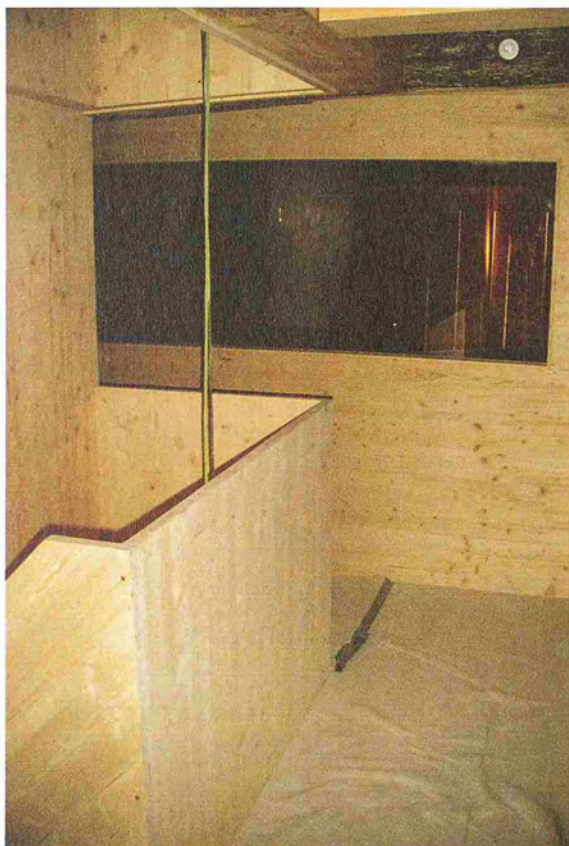
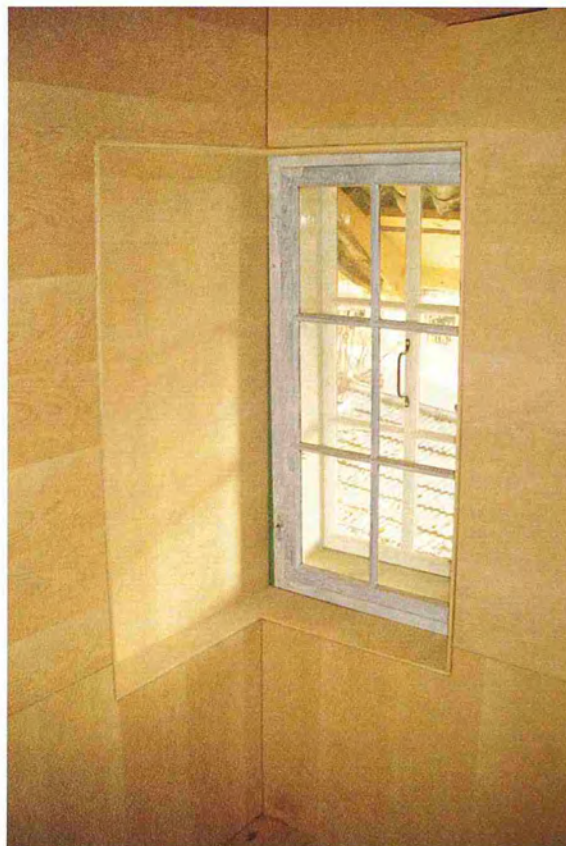
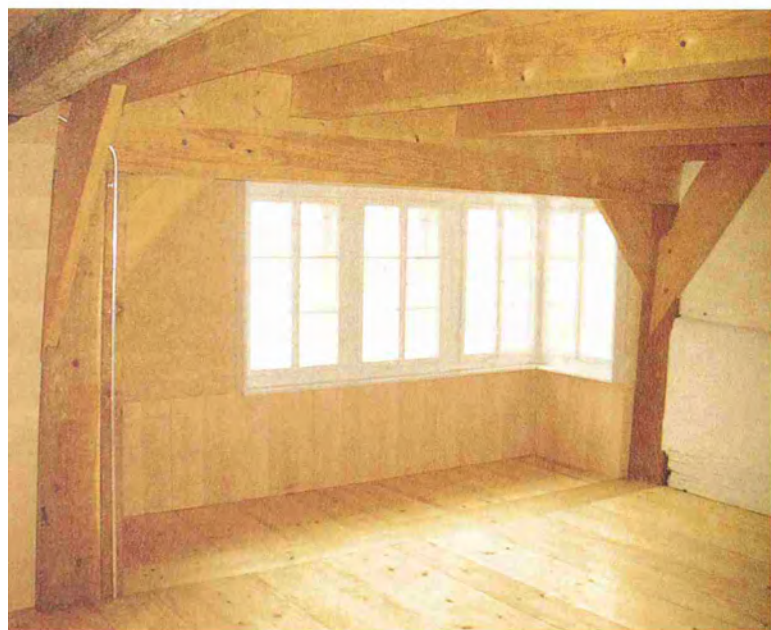
8, 9 und 10  
Treppenhaus, Eckfensterdetail und Wohnraum,  
nach der Sanierung
