## Altes Fachwerk – neue Sicherheit

Fachartikel

Brandschutz und Türen. Für die Sanierung des Jugendstilhotels Pax Montana mussten die Brandschutzexperten neue Wege gehen. Ein ausgeklügeltes Konzept aus Brandabschnitten und Fluchtwegbereichen sorgt im Holzbau für einen sicheren Betrieb.

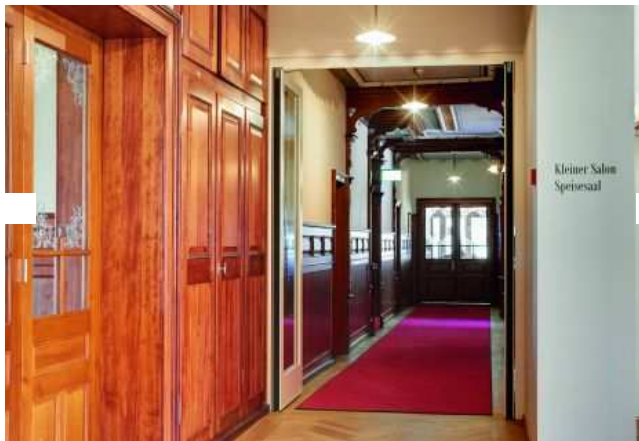
**Abschluss im Erdgeschoss: Wo nicht anders möglich, wurden die Türen mit Gläsern versehen, damit sie möglichst wenig auffallen.**
