Kultur- und Denkmalpflege in Obwalden 2010–2011

Sachseln: Hotel Paxmontana, Flüeli-Ranft

Gesamtrestauration

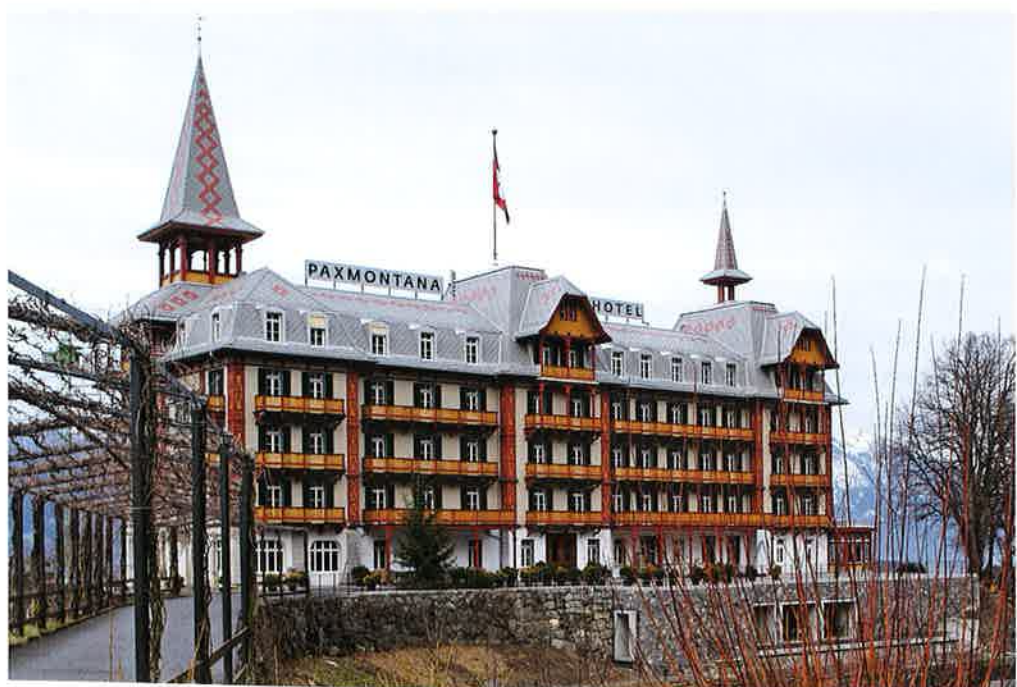
Sachseln: Hotel Paxmontana
Abb. 1 Das 1896 erbaute Kurhaus Nünalphorn war nur neun Fensterachsen breit und drei Etagen hoch (Gebäudeteil rechts). 1905/06 wurde es um fünf Fensterachsen erweitert und mit einem zusätzlichen Geschoss sowie mit einem zweigeschossigen Dachaufbau versehen. Die markanteste Veränderung der Gesamtrestauration 2010/11 bildet die rekonstruierte Eternit-Dacheindeckung mit den auffälligen, rautenförmigen Mustern. Die Mansardfenster wurden in Grösse und Anordnung, jedoch in einer vereinfachten Formensprache wiederhergestellt. Fotos Abb. 1–19: Francesca Giovanelli, Birr

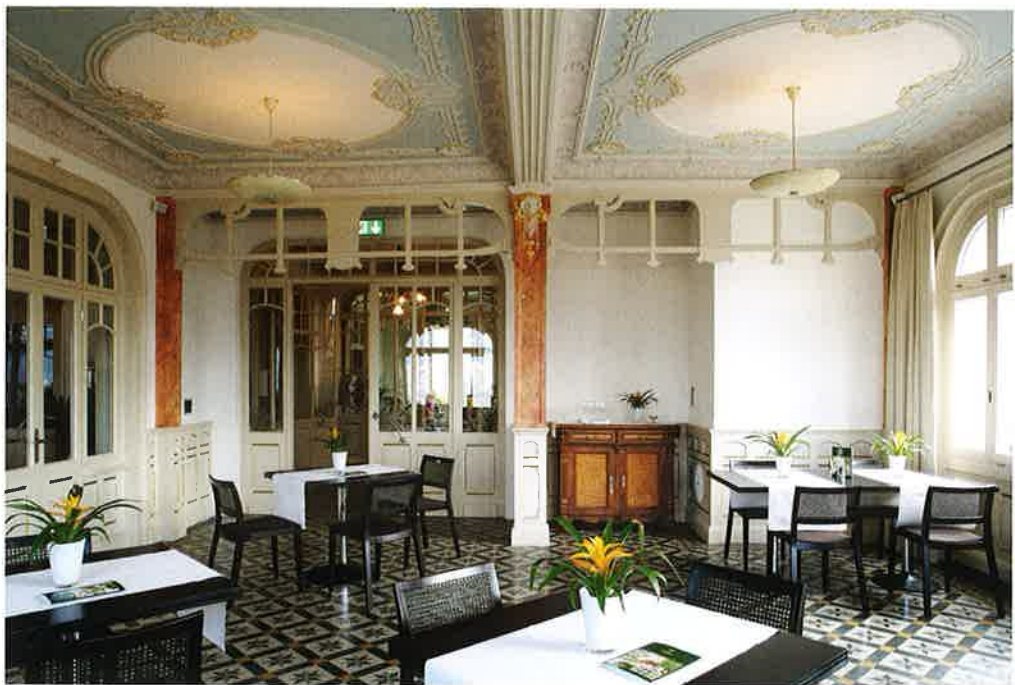
Sachseln: Hotel Paxmontana
Abb. 6 Der Grosse Salon hatte
seit den 1950er-Jahren bis zur
Gesamtrestauration als Haus-
kapelle gedient. An diese Zeit
erinnern heute einzig noch die
Deckenleuchten. Die Restaura-
tion der Jugendstil-Stuckdecke
von 1906 erfolgte bereits 2005.

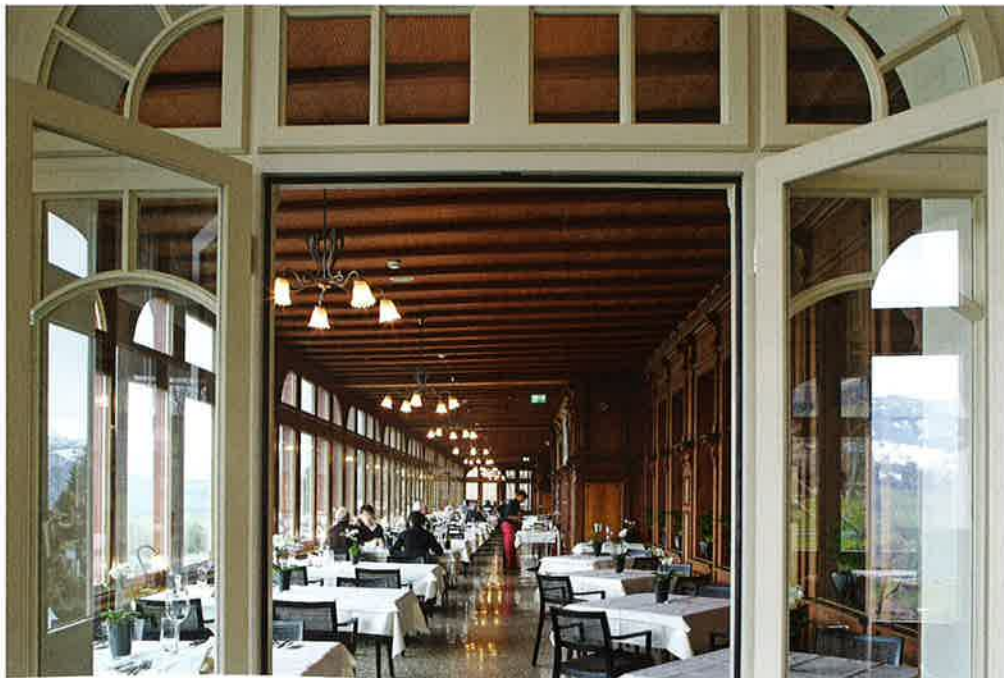
Sachseln: Hotel Paxmontana
Abb. 8 Die Glasveranda wurde 1898 angebaut und 1906 verlängert. 2001 wurde der Terrazzoboden restauriert. Aktuell wurden die Fenster von 1983 ersetzt und Akustikelemente in das Deckentäfer eingefügt.

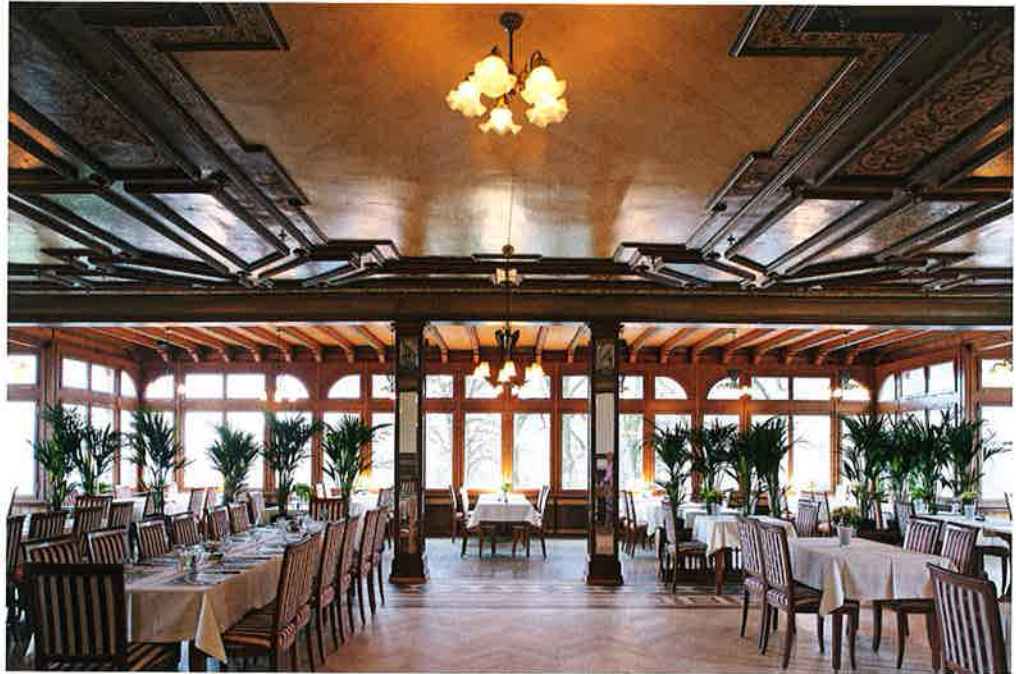
Sachseln: Hotel Paxmontana
Abb. 10 Beim alten Hotel-
eingang von 1896 in der Mitte
des Ursprungsbaus wurde 2005
die Farbigkeit der Decke nach Be-
fund wiederhergestellt. Auf die
Rekonstruktion der dunkelroten,
dekorativ bemalten Wandober-
flächen wurde auf Wunsch der
Betreiber hingegen verzichtet.

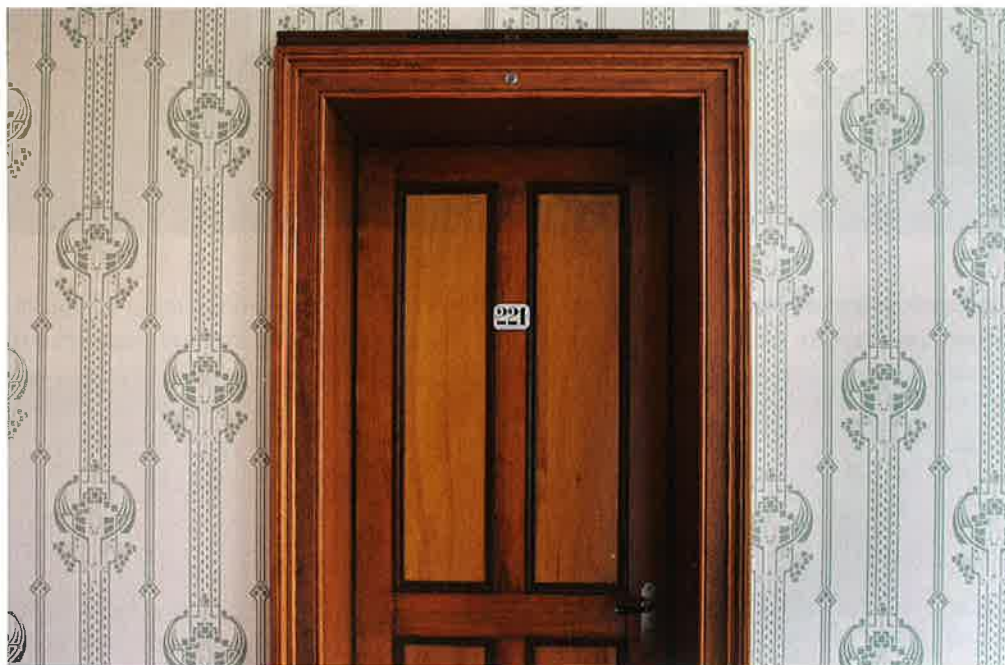
Sachseln: Hotel Paxmontana
Abb. 12 Die Zimmertüren wurden aus Schall- und Brandschutzgründen zimmerseitig aufgedoppelt, auf der Korridorseite zeigt sich noch das ursprüngliche Türblatt. Die Email-Schildchen wurden nach Originalvorlagen, jedoch mit den aktuellen Zimmernummern hergestellt. Bemerkenswert ist auch die rekonstruierte Jugendstil-Tapete, die nach Befund auf einer alten Tapetendruckmaschine mit Leimfarbe nachgedruckt wurde.

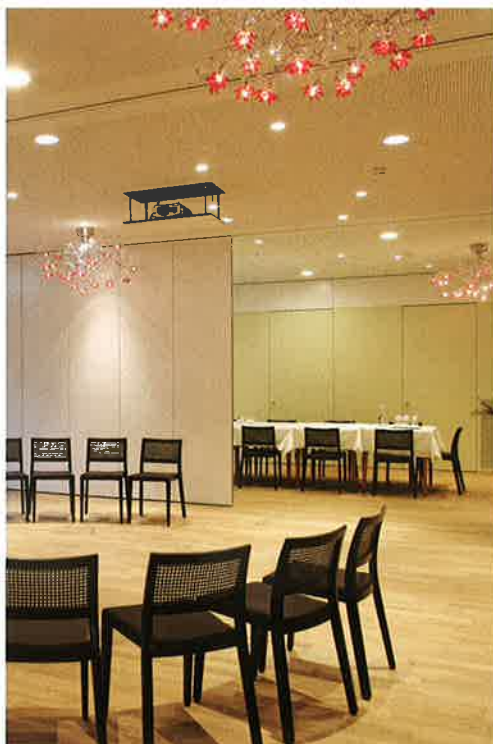
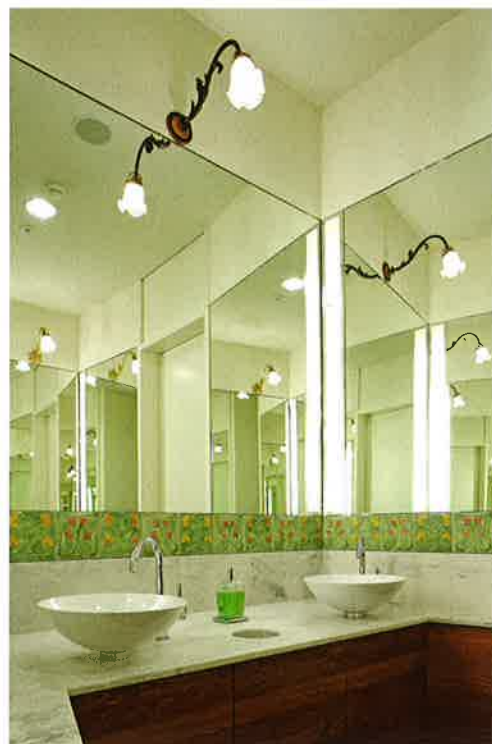
Abb. 19 In der Damentoilette wurden originale Jugendstil-Fliesen eingesetzt, die von alten Waschkommoden aus dem Haus stammen.
