Stadt Zürich saniert ihre grösste Blockrandüberbauung

# Subtile Sanierung mit Mehrwert

Nach zweieinhalbjähriger Bauzeit konnte die jüngste Gesamtinstandsetzung des Bullingerhofs in Zürich Anfang Jahr abgeschlossen werden. Weil an der denkmalgeschützten Wohnsiedlung nur subtile Eingriffe vorgenommen wurden, bleiben die Mieten der über zweihundert Wohnungen auch nach der Sanierung günstig.

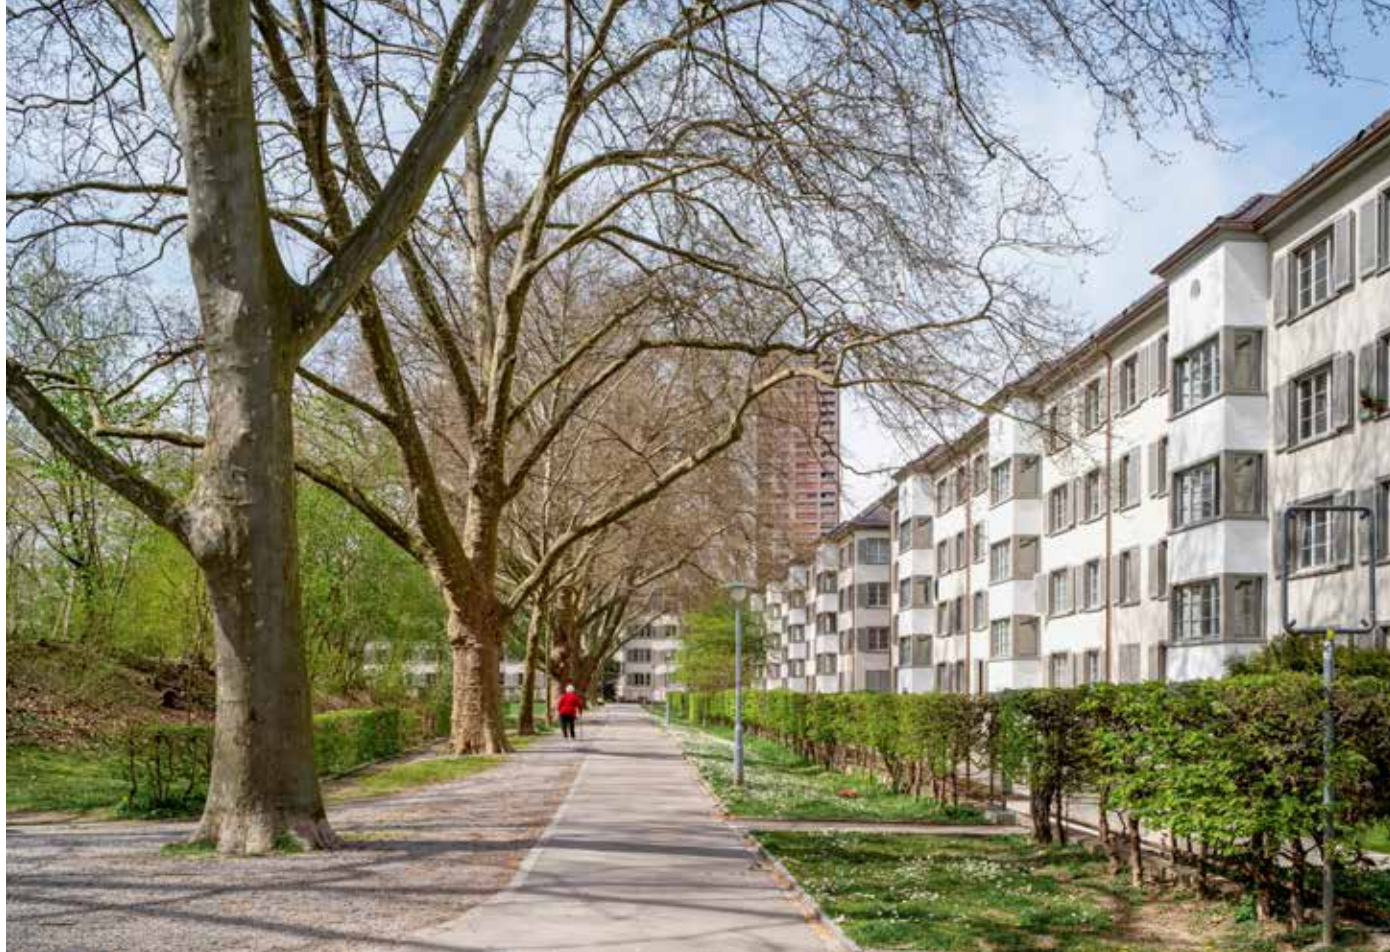
Der Bullingerhof ist ein denkmalgeschütztes städtebauliches Ensemble mit Wohnbauten, Gemeinschaftseinrichtungen und einer riesigen Grünanlage mitten in Zürich. Ein umlaufender, von Platanen begleiteter Weg trennt die Rasenfläche von den frisch sanierten Wohnbauten.

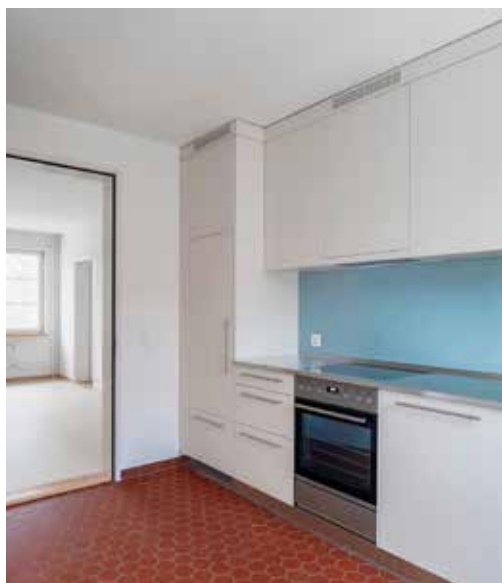
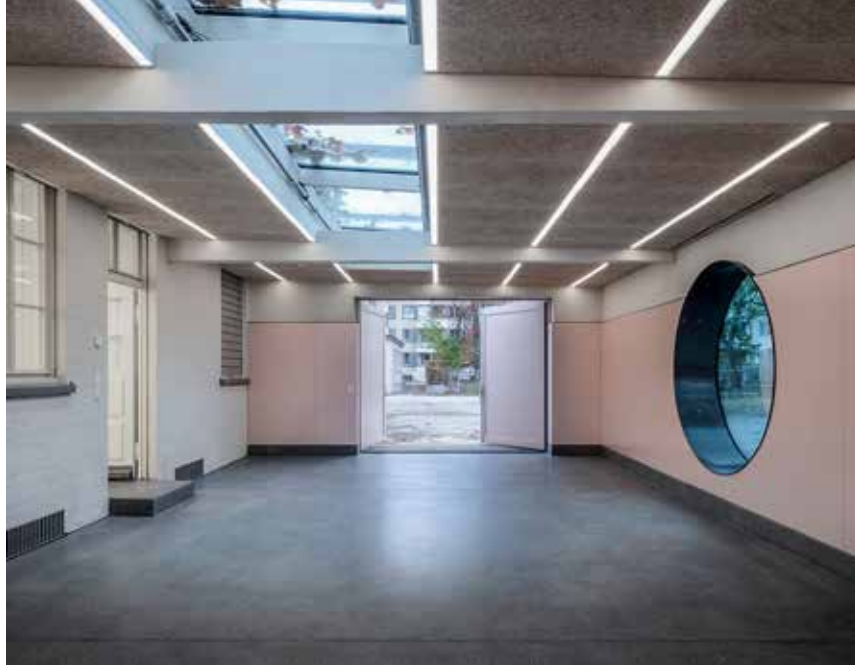
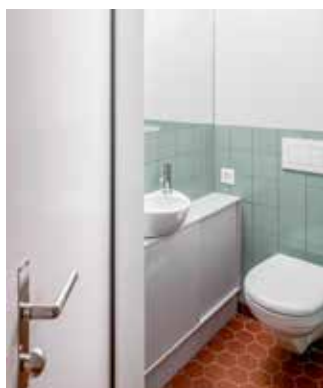
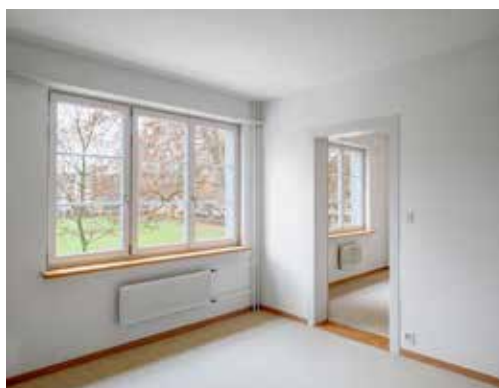
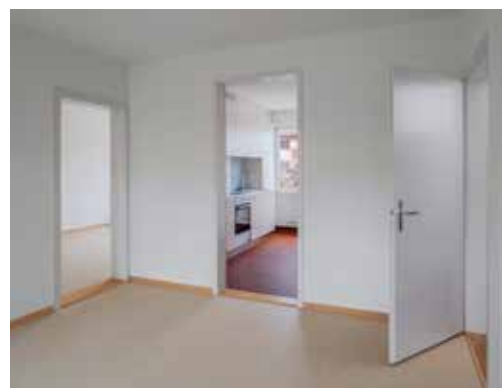
In allen Wohnungen wurden Küchen, Bäder und Fenster renoviert und neue Linol- und Klinkerböden eingebaut. Mit einer kleinen Grundrissanpassung trennten die Planenden das WC vom Bad. Die Räume des Quartiertreffs (oben rechts) können für Veranstaltungen gemietet werden.

Präqualifikationsverfahren gewonnen hat. Die Toilette, das zeigt die anschliessende Wohnungsbesichtigung, findet tatsächlich auf kleinstem Raum Platz. Mit einer kleinen Grundrissanpassung haben es die Planenden geschafft, das WC vom Bad zu trennen. Der Durchgang vom Gang in die Küche wurde geschlossen und dort die neue Steigzone und Toilette platziert. Das Bad selbst wurde durch diesen Eingriff sogar noch ein bisschen geräumiger. Für Möller ist das separate WC denn auch ein wichtiger Mehrwert für die Mieterinnen und Mieter in Bezug auf den Wohnalltag. Ein weiterer grosser Gewinn ist vor allem at-

mosphärischer Art. In sämtlichen Wohnungen bestand zwischen Küche und Wohnzimmer eine Trennwand. Mit der Entfernung dieser Wand sind die Küchen nicht nur stärker in den Wohnbereich eingebunden, die Bewohnenden geniessen jetzt in diesen Wohnungen von der Küche aus einen attraktiven Sichtbezug zum grossen öffentlichen Park.

Erstellt wurde die Wohnsiedlung 1931. Vor fast fünfzig Jahren wurde der Bullingerhof – wie damals üblich – eher brachial saniert. Die Planenden fanden deshalb in den Wohnungen selbst nur noch wenig Originalsubstanz vor. Hauke Möller erklärt, dass sie sich jedoch an den ursprünglichen Materialien orientierten oder sich fürs Praktische entschieden. So kam für den Bodenbelag in den Wohnungen wieder ein Linolprodukt zum Einsatz, weil das natürliche Linol den Trittschall effektiv dämpft. Der neue rote Klinker in der Küche verströmt dagegen den Charme von damals.

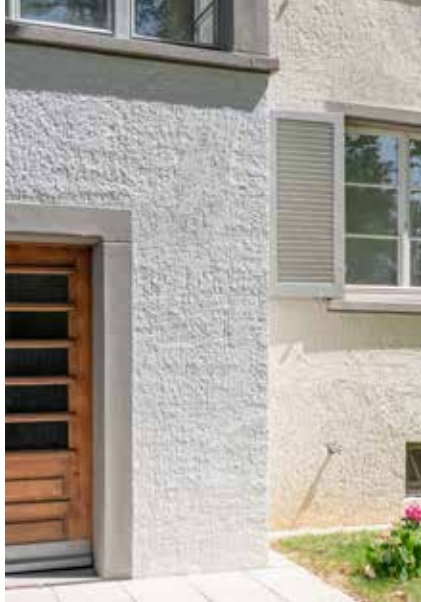
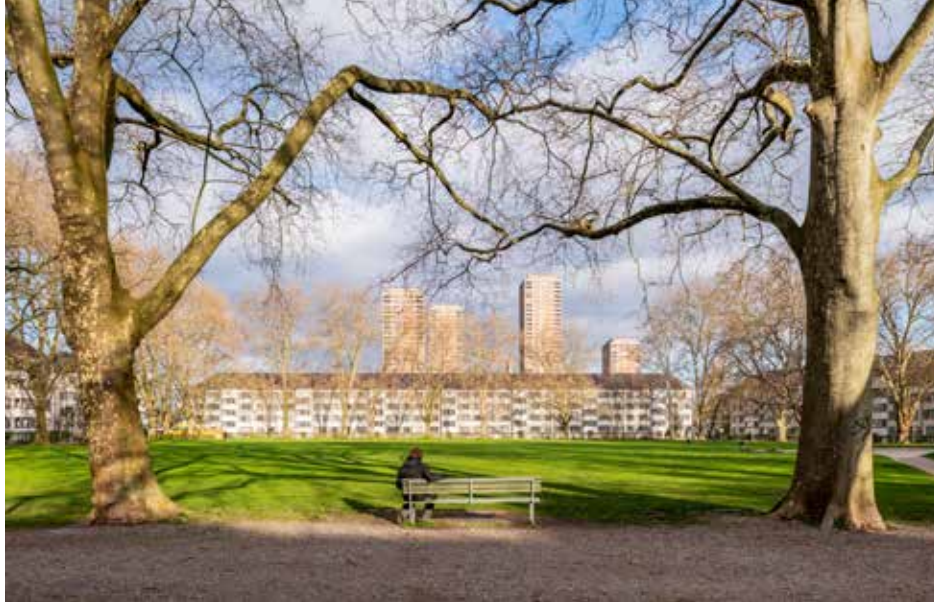
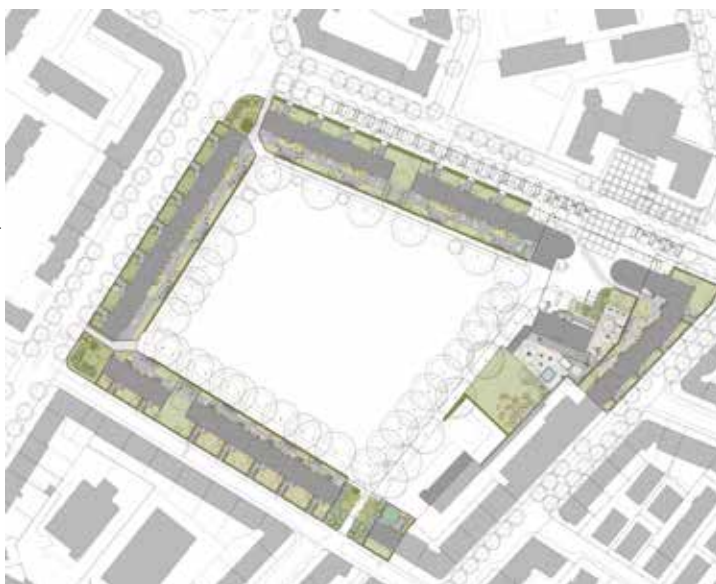
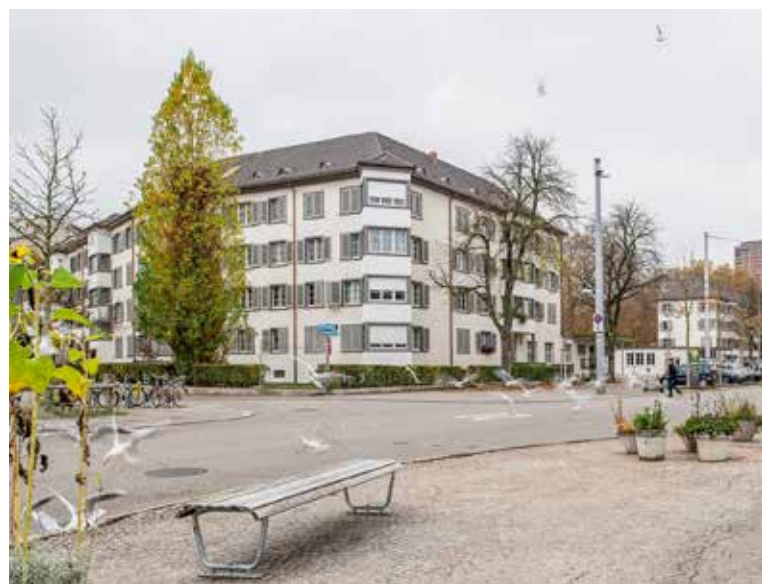
Plan: Pfister Schiess Tropeano &amp; Partner Architekten AG

**Der Innenhof mit seinem riesigen Rasenviereck ist öffentlich zugänglich. An den Wohnbauten wurde der Aussenputz instand gesetzt, die Fassaden erhielten einen neuen hellen Anstrich. An der Körnung des Verputzes und den originalen Farbtönen wurde lange getüftelt.**

Fassadenerneuerung sehr streng, sagt Möller. Er betont jedoch die gute Zusammenarbeit und den spannenden Austausch von Fachwissen mit der Denkmalpflege. Weil kaum etwas an der Fassade geändert werden durfte, wurden beispielsweise die Klappen der neuen Entrauchungsanlagen in den Treppenhäusern auf dem Dach platziert. Viel Zeit investiert haben Fachleute insbesondere in die Mischung der neuen Farben, die auf originalen Farbbefunden beruht. Die Siedlung erstrahlt heute nach dem Gelb der 1970er-Jahre wieder in einem Weistön mit verschiedenen Grauabstufungen. Eine Herausforderung war auch, die Struktur des neunzigjährigen Verputzes wiederherzustellen. Dazu waren ausgiebige Bemusterungen und das eine oder andere Experiment nötig. Der Grund dafür war, dass beim Bau in den 1930er-Jahren verschiedene Gipsunternehmen zum Einsatz kamen und unterschiedliche Körnungen anbrachten.

umgesetzt werden. Gemäss bauphysikalischen Berechnungen ist es gelungen, mit diesem Vorgehen den Energiebedarf des Ensembles insgesamt um etwa die Hälfte zu reduzieren. In Küche und Bad wurde eine Mineralschaumdämmung aufgetragen und im Keller und Estrich eine neue mineralische Dämmung eingebaut. Der komplette Fensterersatz trug ebenfalls viel dazu bei, den Energieverbrauch zu senken. Weil alle Bauentscheide mit dem wichtigsten Ziel der Sanierung, die Mieten weiterhin möglichst tief zu halten, abgeglichen wurden, liess man in den Wohnzimmern die in den 1970er-Jahren eingebrachte drei Zentimeter dicke Dämmung. Damit hielten die Planenden die Eingriffstiefe gering und es mussten keine Heizkörper wegen einer dickeren Dämmung versetzt werden.

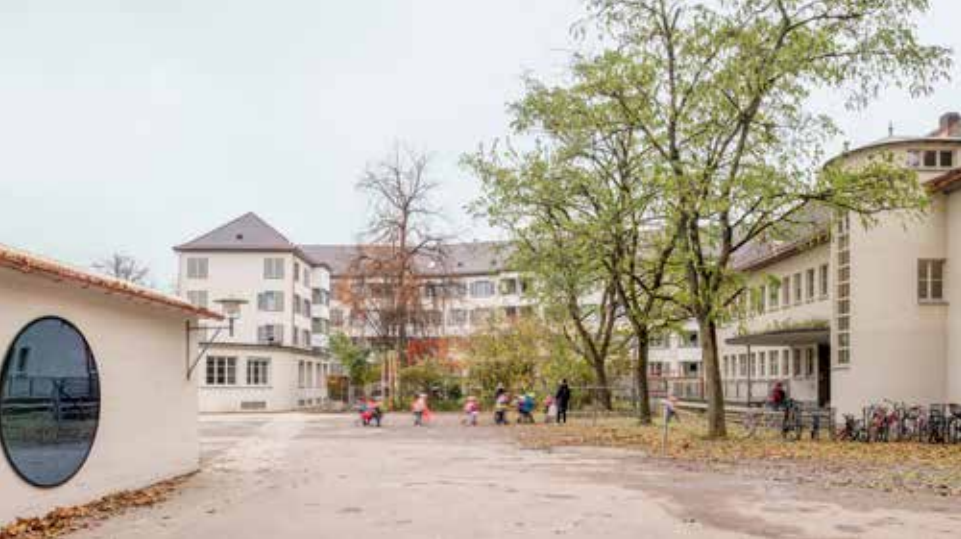
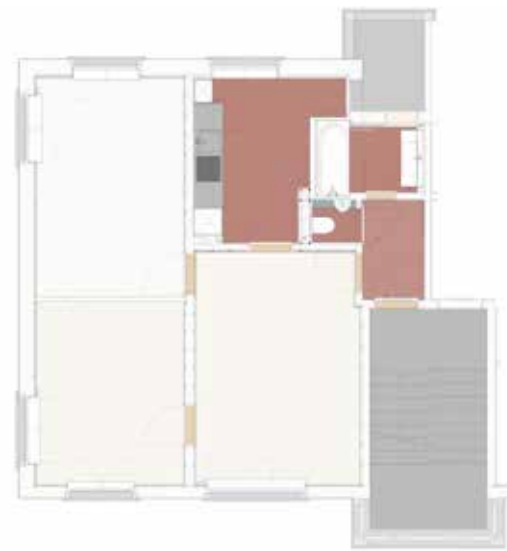
Plan: Pfister Schiess Tropeano & Partner Architekten AG

**Nach der Sanierung bleiben die Mieten günstig: Eine solche Dreizimmerwohnung kostet inklusive Nebenkosten durchschnittlich 988 Franken pro Monat.**

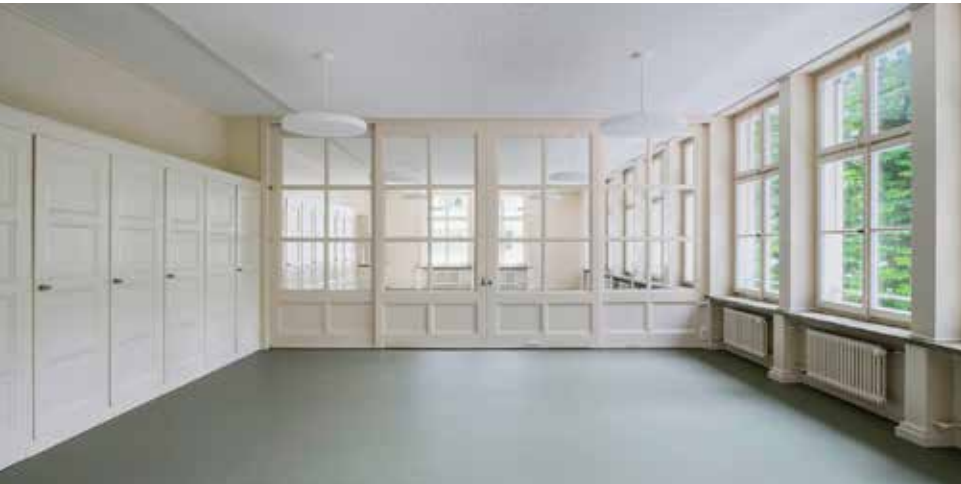
**Zu den Wohnbauten des Bullingerhofs gehören mehrere Nebengebäude, darunter ein Doppelkindergarten, der zu einem Dreifachkindergarten ausgebaut wurde. Kindergarten und Hort wurden während der Bauzeit in der Schulanlage Sihlfeld untergebracht.**

Neben den Wohngebäuden umfasst der Bullingerhof auch mehrere Nebengebäude. Der Doppelkindergarten wurde zu einem Dreifachkindergarten ausgebaut und das Quartierlokal «Bullingertreff» erhielt auf der Hoffläche eine Überdachung, was die Nutzungsmöglichkeiten für Interessierte erweitert. Eine Gewerbefläche mietet die F+F Schule für Kunst und Design Zürich.
