# Kultur- und Denkmalpflege in Obwalden 2010–2011

# Sachseln: Hotel Paxmontana, Flüeli-Ranft

## Gesamtrestauration

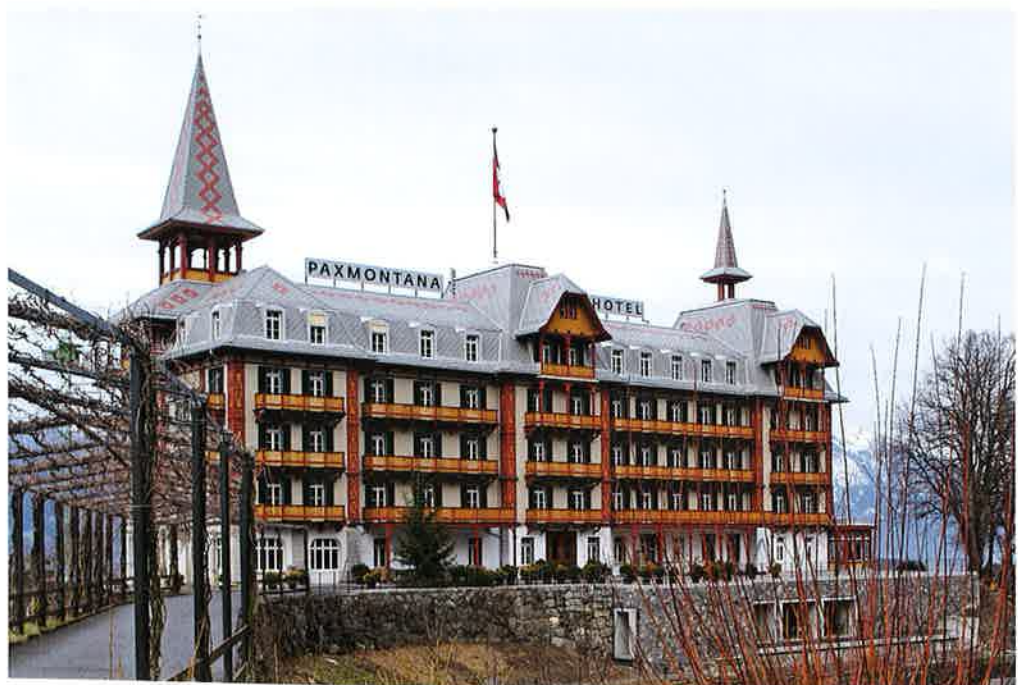
Sachseln: Hotel Paxmontana  
Abb. 1 Das 1896 erbaute Kurhaus Nünalphorn war nur neun Fensterachsen breit und drei Etagen hoch (Gebäudeteil rechts). 1905/06 wurde es um fünf Fensterachsen erweitert und mit einem zusätzlichen Geschoss sowie mit einem zweigeschossigen Dachaufbau versehen. Die markanteste Veränderung der Gesamtrestauration 2010/11 bildet die rekonstruierte Eternit-Dacheindeckung mit den auffälligen, rautenförmigen Mustern. Die Mansardfenster wurden in Grösse und Anordnung, jedoch in einer vereinfachten Formsprache wiederhergestellt. Fotos Abb. 1–19: Francesca Giovannelli, Birr

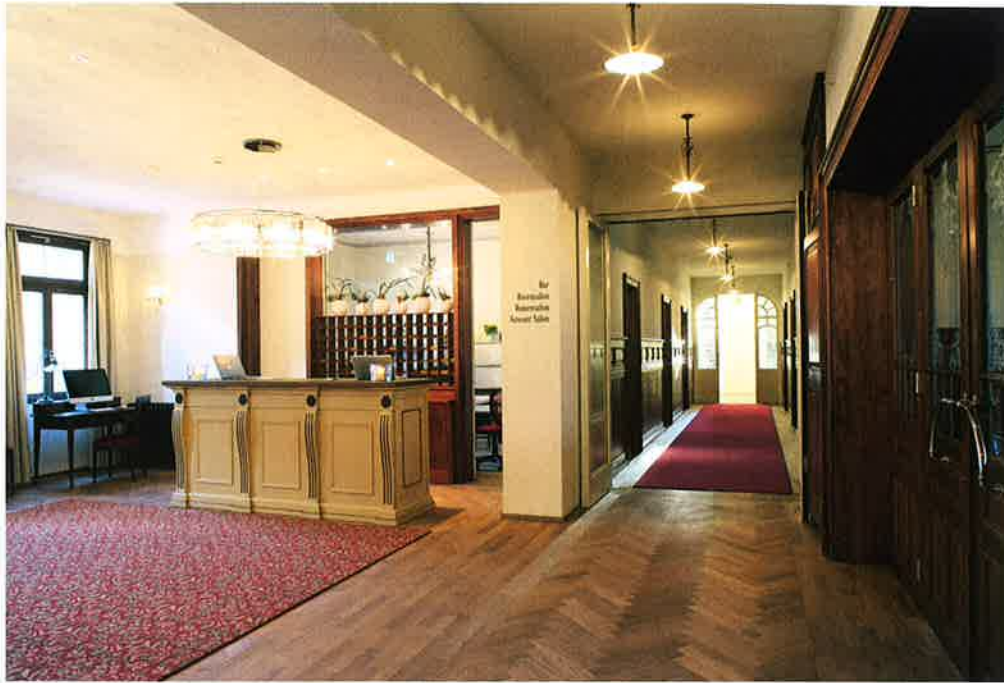
Sachseln: Hotel Paxmontana  
Abb. 2 Der neu gestaltete  
Hoteleingang, der sich erst seit  
dem letzten grossen Umbau  
1983 an dieser zentralen Lage  
im Gebäude befindet. Das  
Rezeptions-Möbel haben die  
Architekten in einem Brocken-  
haus entdeckt.

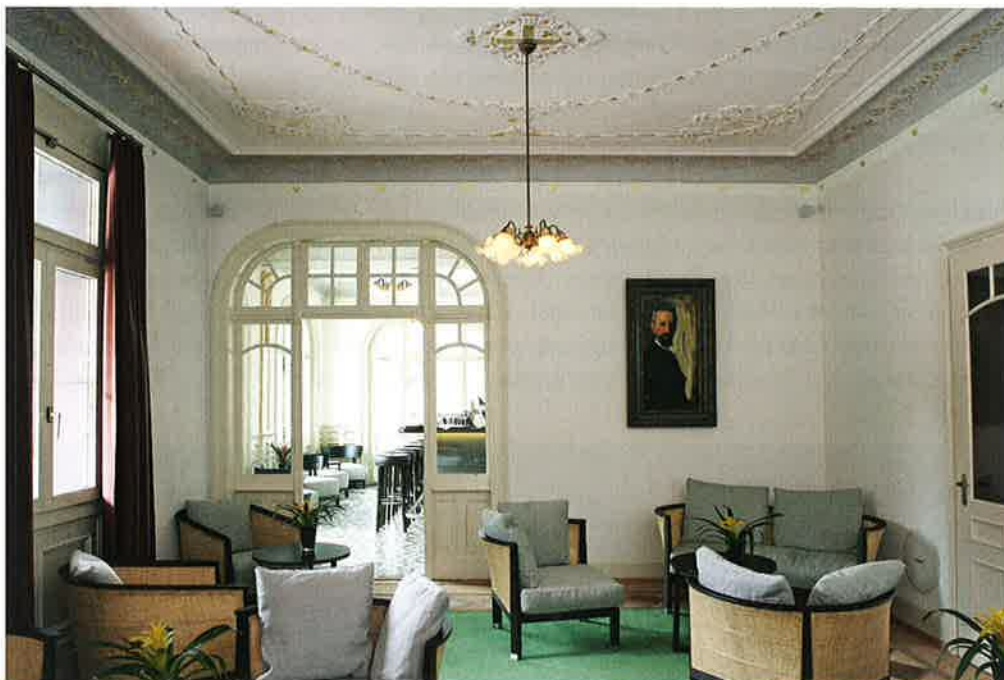
Sachseln: Hotel Paxmontana  
Abb. 3 Der intime Rosensalon  
mit dem Porträt von Hotelier  
Franz Hess-Michel (1865–1948),  
dem Gründer des ehemaligen  
«Kurhaus Nünalphorn». Der  
Maler des Porträts war Anton  
Stockmann (1868–1940). Er ge-  
hörte Anfang des 20. Jahrhun-  
derts zu den bedeutendsten  
und bekanntesten Kunstmälern  
der Schweiz.

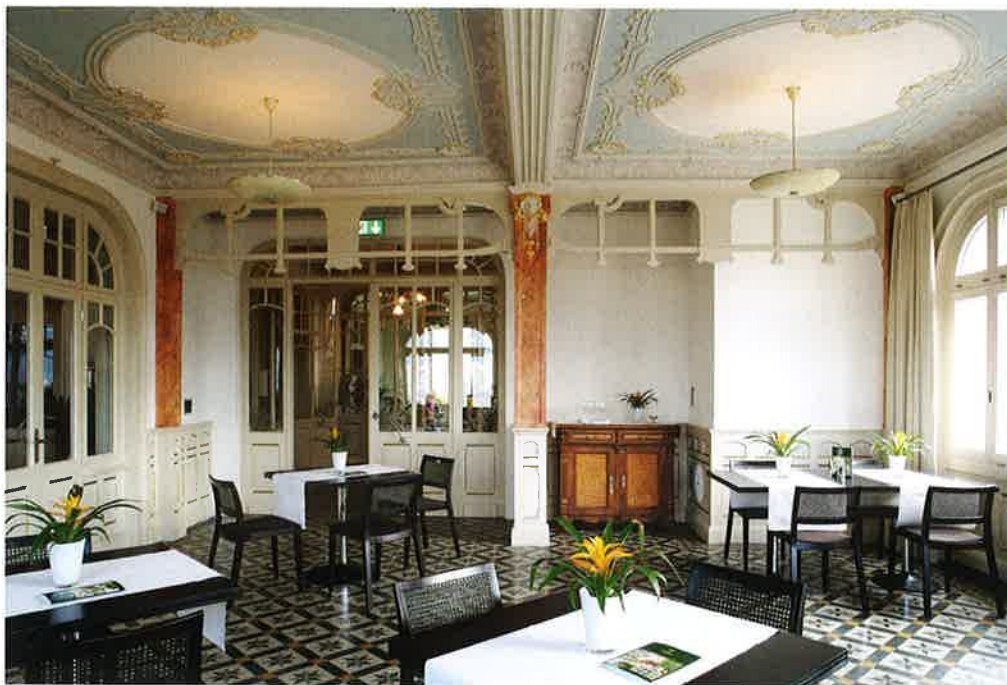
Sachseln: Hotel Paxmontana  
Abb. 6 Der Grosse Salon hatte  
seit den 1950er-Jahren bis zur  
Gesamtrestaurierung als Haus-  
kapelle gedient. An diese Zeit  
erinnern heute einzig noch die  
Deckenleuchten. Die Restaura-  
tion der Jugendstil-Stuckdecke  
von 1906 erfolgte bereits 2005.

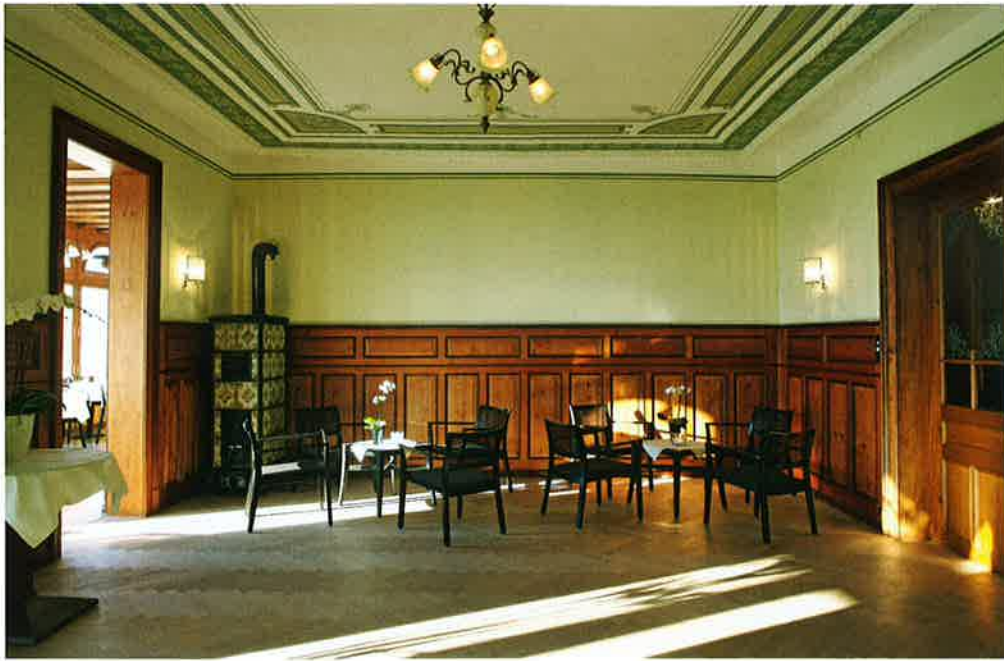
Sachseln: Hotel Paxmontana  
Abb. 7 Das Foyer zwischen  
dem Hoteleingang und dem  
Restaurant in der Glasveranda.  
Dieser zentrale Durchgangs-  
raum wurde bereits 2003 wie-  
derhergestellt.

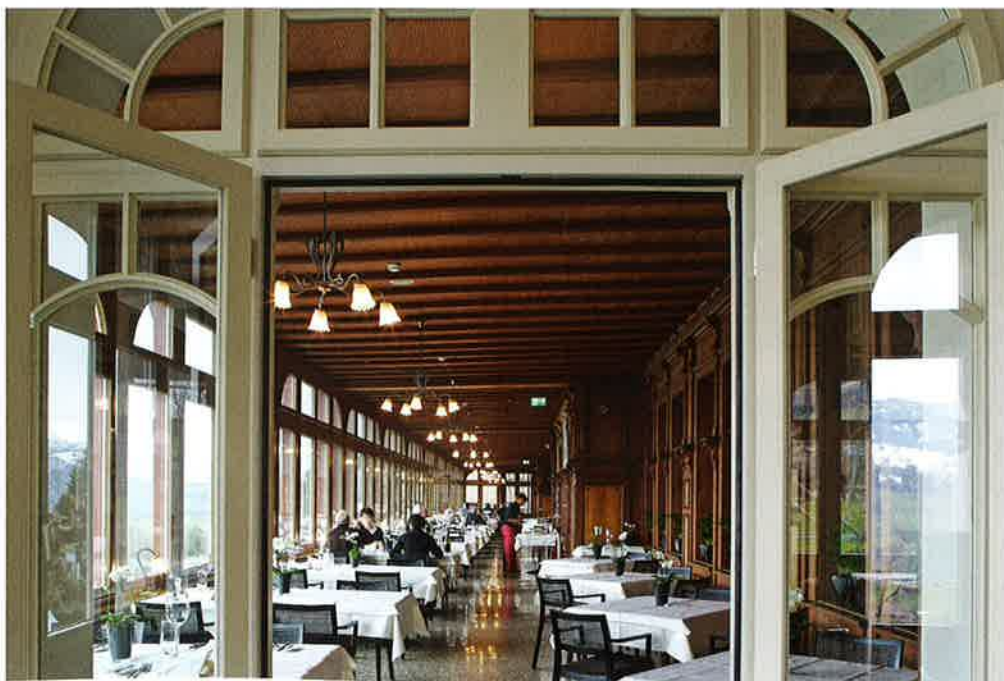
Sachseln: Hotel Paxmontana  
Abb. 8 Die Glasveranda wurde  
1898 angebaut und 1906 ver-  
längert. 2001 wurde der Terrazzo-  
boden restauriert. Aktuell wur-  
den die Fenster von 1983 er-  
setzt und Akustikelemente in  
das Deckentäfer eingefügt.

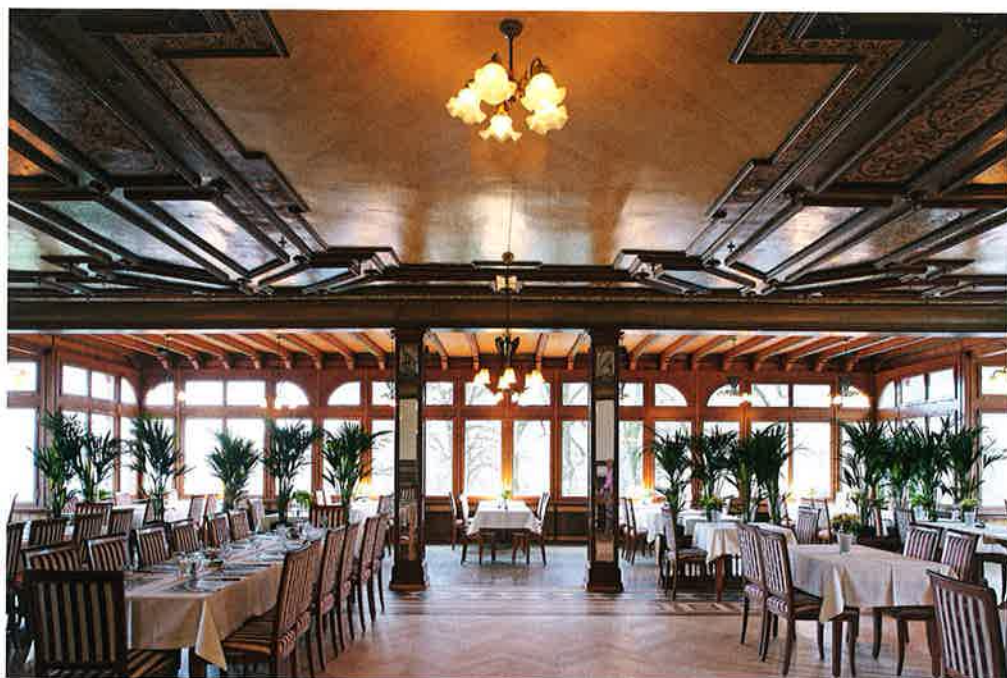
Sachseln: Hotel Paxmontana  
Abb. 9 Mit der Rekonstruktion des Parkettbodens im Speisesaal begann 1998 die Zusammenarbeit mit der Denkmalpflege. Die Decke wurde 2005 restauriert (vgl. Restaurierungsbericht im Jahresheft 4/2006, S. 61–66). Aktuell wurden die beiden verspiegelten Pfeiler rekonstruiert, die den ursprünglichen Speisesaal von 1896 von dessen Erweiterung 1898 trennen.

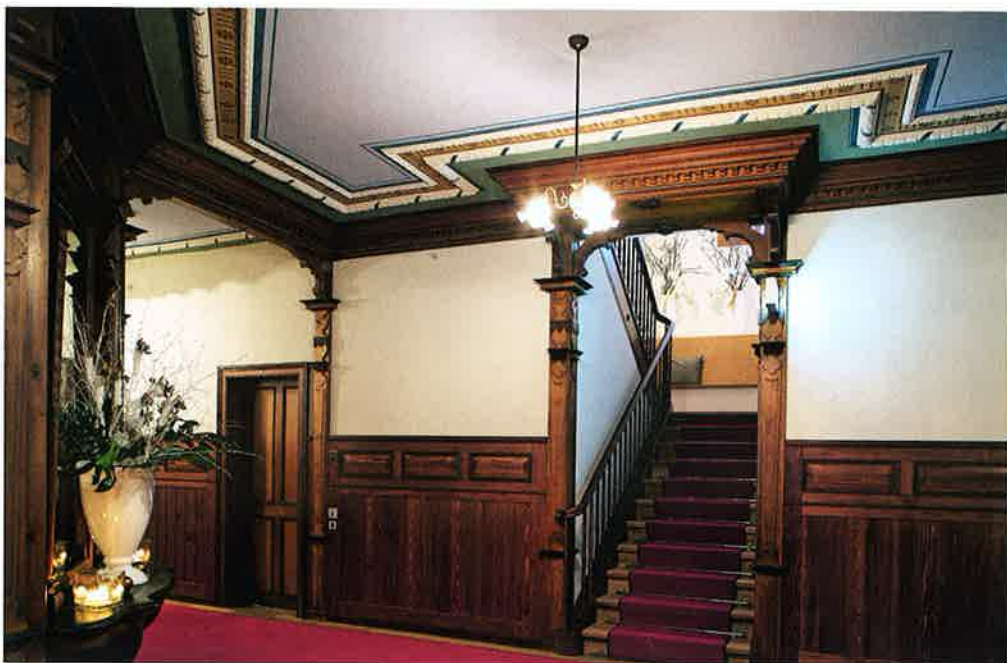
Sachseln: Hotel Paxmontana  
Abb. 10 Beim alten Hotel-  
eingang von 1896 in der Mitte  
des Ursprungsbaus wurde 2005  
die Farbigkeit der Decke nach Be-  
fund wiederhergestellt. Auf die  
Rekonstruktion der dunkelroten,  
dekorativ bemalten Wandober-  
flächen wurde auf Wunsch der  
Betreiber hingegen verzichtet.

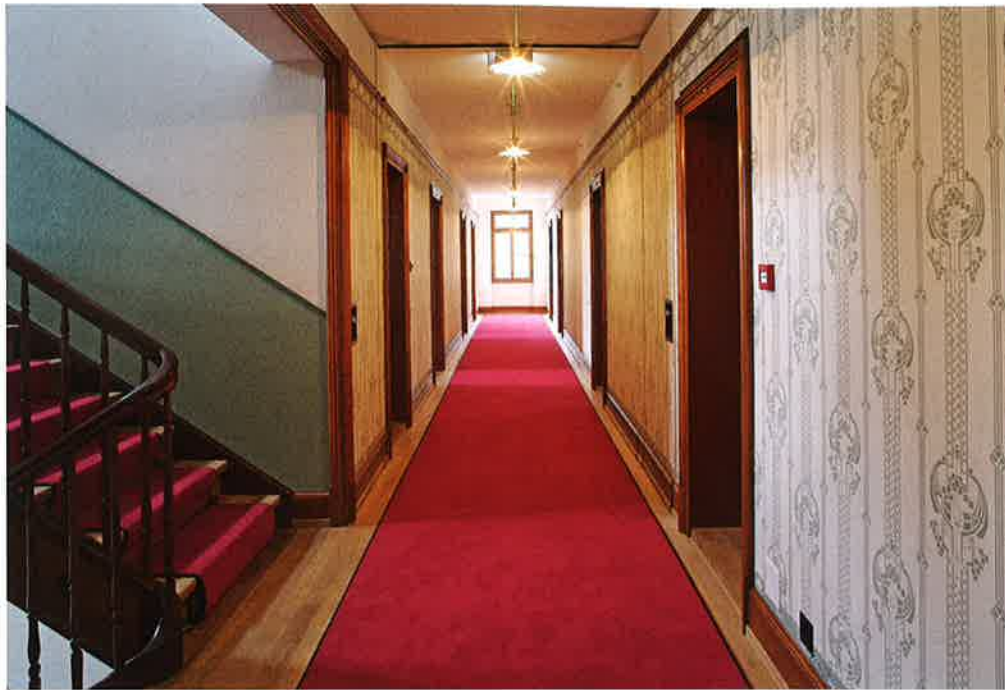
Sachseln: Hotel Paxmontana  
Abb. 11 Die Korridore in den Obergeschossen wurden von den nachträglichen Badezimmer-einbauten befreit und wieder mit Fenstern versehen. Die erforderlichen Brandabschlüsse zu den beiden Treppenhäusern konnten diskret in die Wände integriert werden.

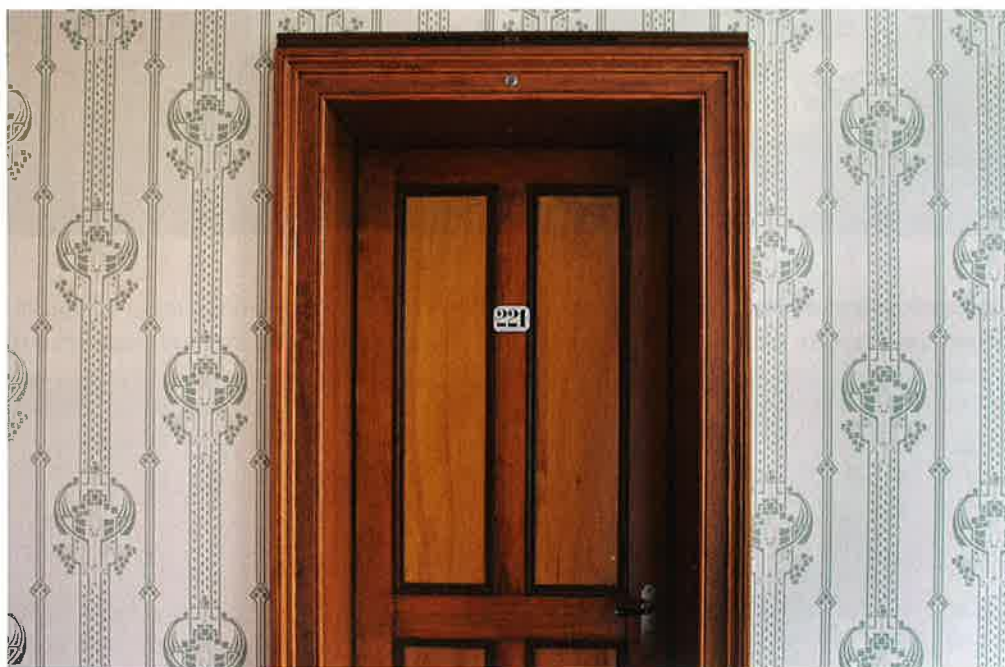
Sachseln: Hotel Paxmontana  
Abb. 12 Die Zimmertüren wurden aus Schall- und Brandschutzgründen zimmerseitig aufgedoppelt, auf der Korridorseite zeigt sich noch das ursprüngliche Türblatt. Die Email-Schildchen wurden nach Originalvorlagen, jedoch mit den aktuellen Zimmernummern hergestellt. Bemerkenswert ist auch die rekonstruierte Jugendstil-Tapete, die nach Befund auf einer alten Tapetendruckmaschine mit Leimfarbe nachgedruckt wurde.

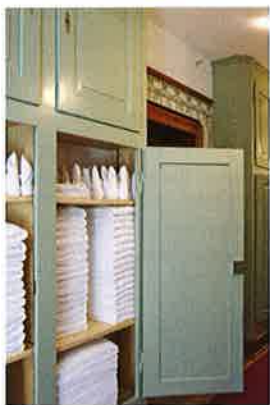
Sachseln: Hotel Paxmontana  
Abb. 13 Die alten Lingerie-  
schränke in den Zimmerkorrido-  
ren versehen immer noch ihren  
Dienst.

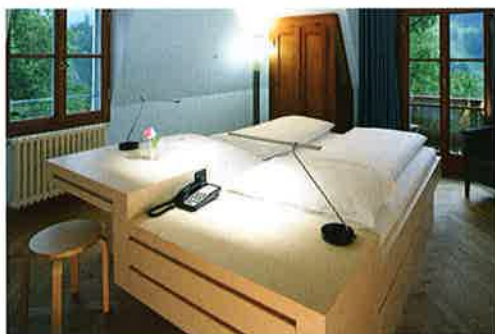
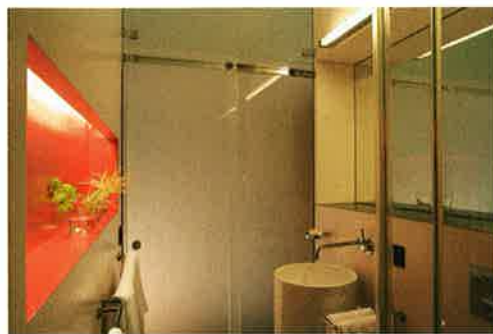
Sachseln: Hotel Paxmontana  
Abb. 14 Neue Möbel in histori-  
scher Umgebung prägen die  
Gästezimmer.

Abb. 15 Auch die modernen  
Badezimmer folgen dem histo-  
rischen Farbkonzept.

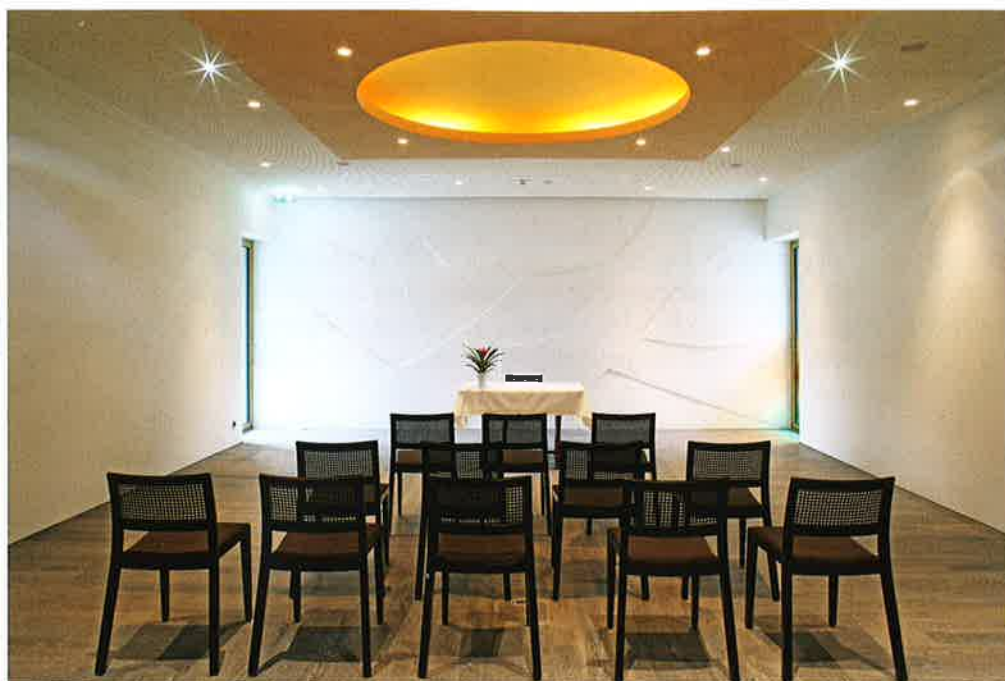
Sachseln: Hotel Paxmontana  
Abb. 16 Der neue Raum der Stille ersetzt die ehemalige Hauskapelle im Erdgeschoss. Das Wandrelief ist eines der letzten Werke des Sachser Bildhauers Alois Spichtig, der am 24. Juli 2014 87-jährig gestorben ist. In über 50 Sakralräumen im In- und Ausland trifft man auf seine Gestaltungen.

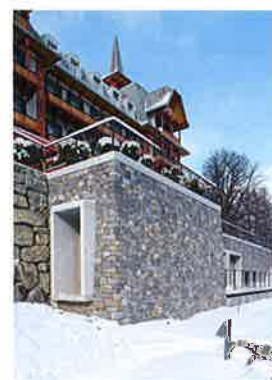
Abb. 17 Unter der bergseitigen Terrasse wurden neue Räume eingebaut.

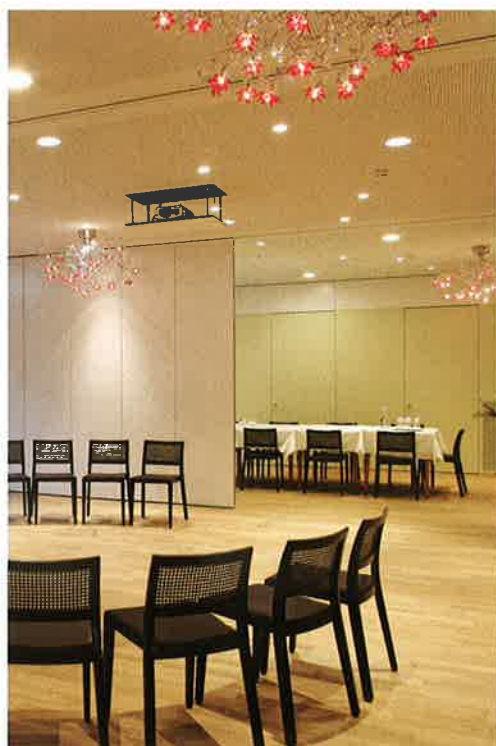
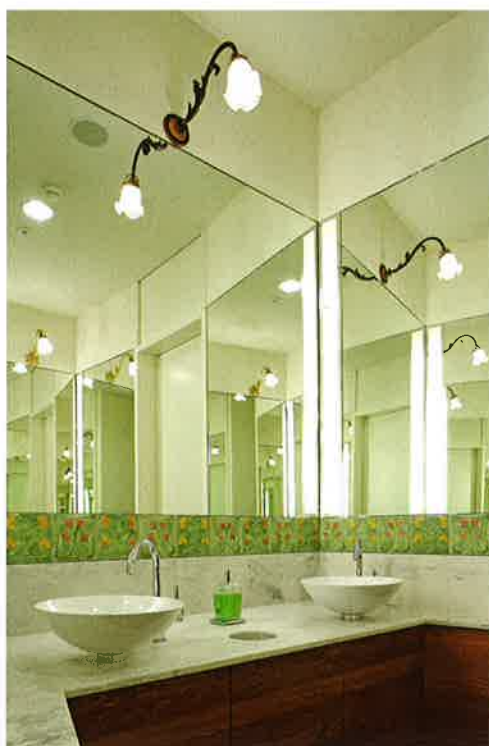
Sachseln: Hotel Paxmontana  
Abb. 18 Die hellen Seminarräume bieten trotz ihrer Anordnung im Sockelgeschoss eine herrliche Aussicht in die Obwaldner Bergwelt.

Abb. 19 In der Damentoilette wurden originale Jugendstil-Fliesen eingesetzt, die von alten Waschkommoden aus dem Haus stammen.
